## ③「SVTの波形識別機能の不一致により設定に苦慮した

## シングルリード・シングルコイル ICD の1例」

滋賀県立総合病院 臨床工学部

## 第18回 JSCIEDs

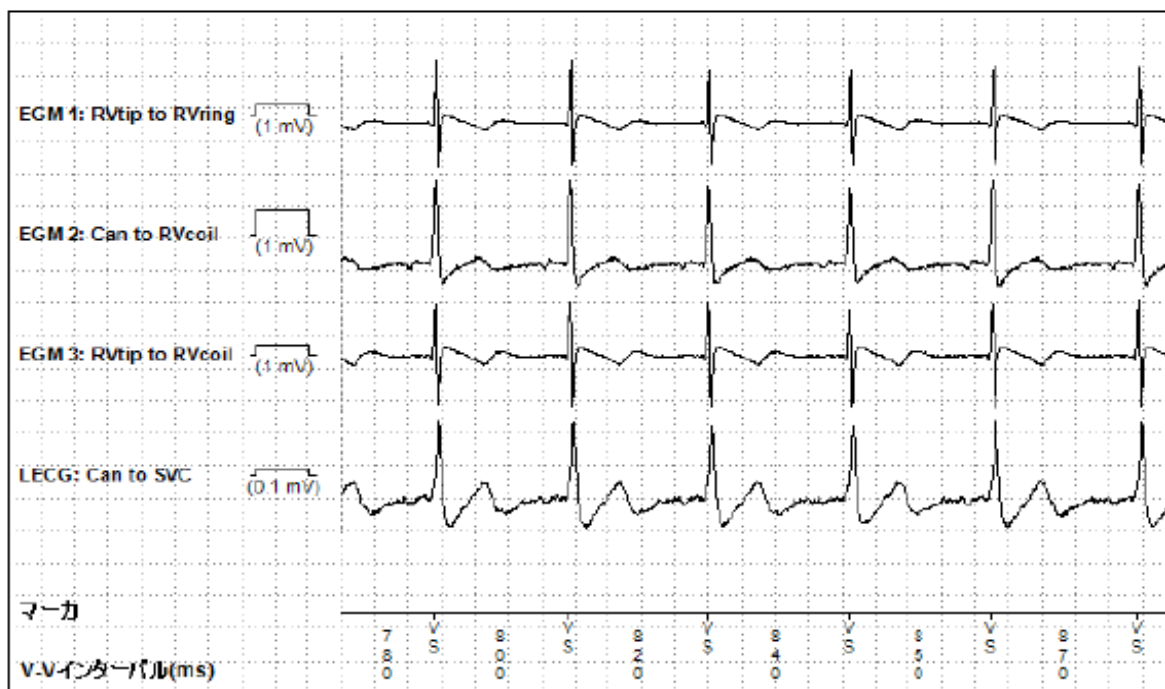
図1：洞調律時の EGM 記録

植え込み後の設定および洞調律時の EGM（図1）は以下の通りである。

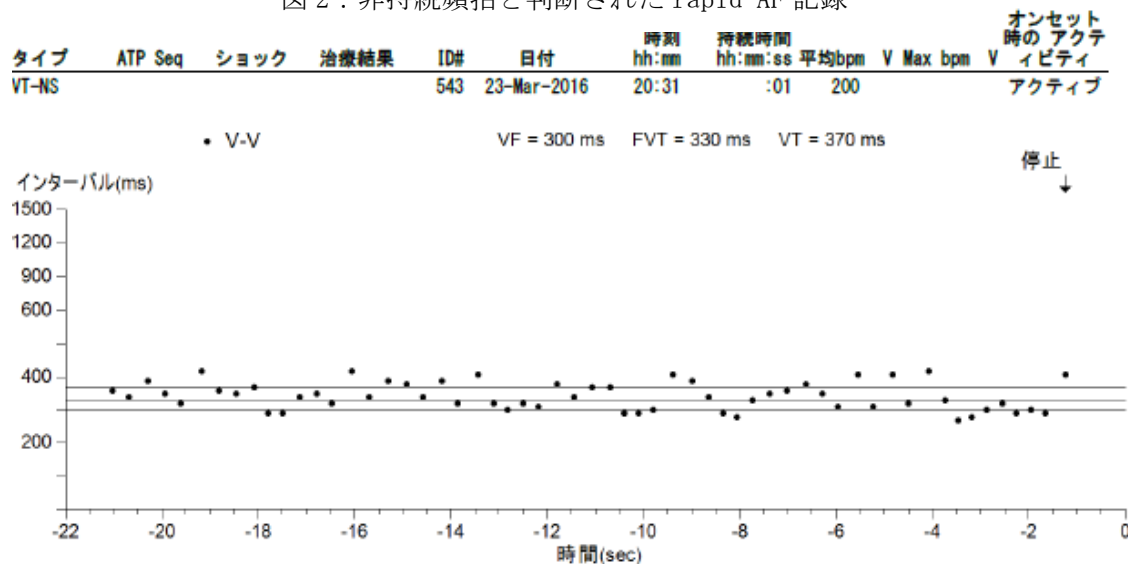
図2：非持続頻拍と判断された rapid AF 記録

2016年3月、退院1ヶ月後のフォローにてRapid AFと思われる頻拍記録（図2）があり、AFに対する特異度を上げるためスタビリティを60msに設定した。

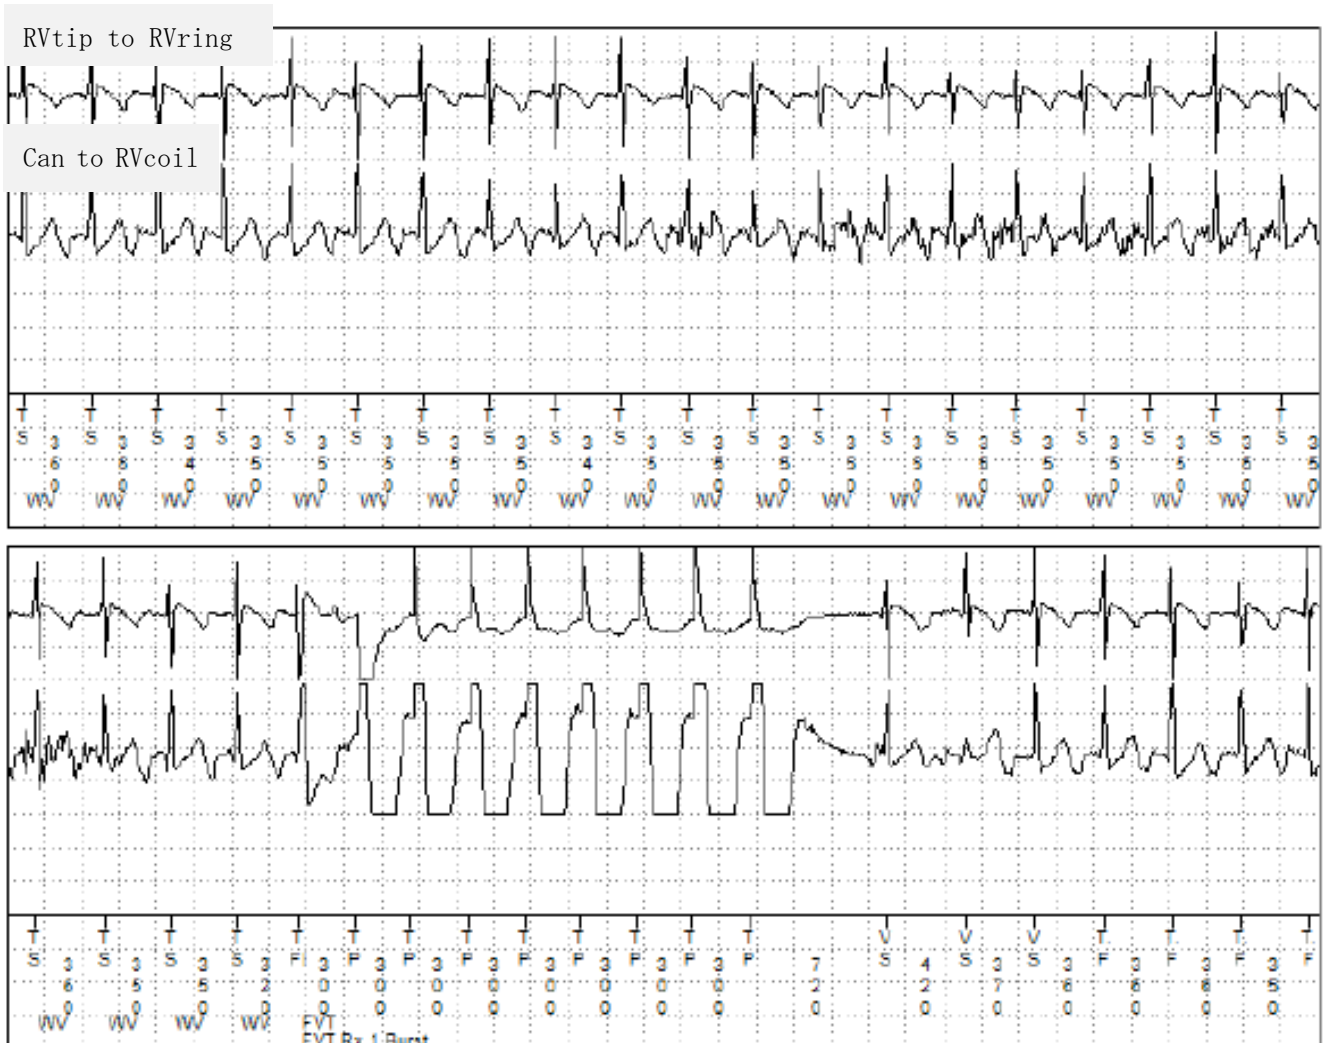
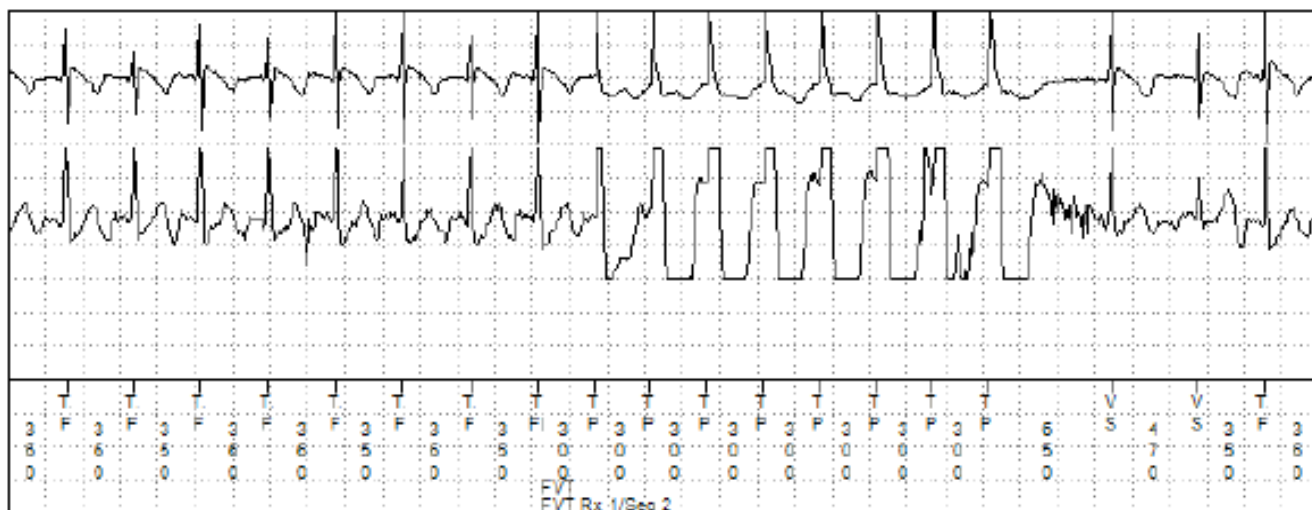
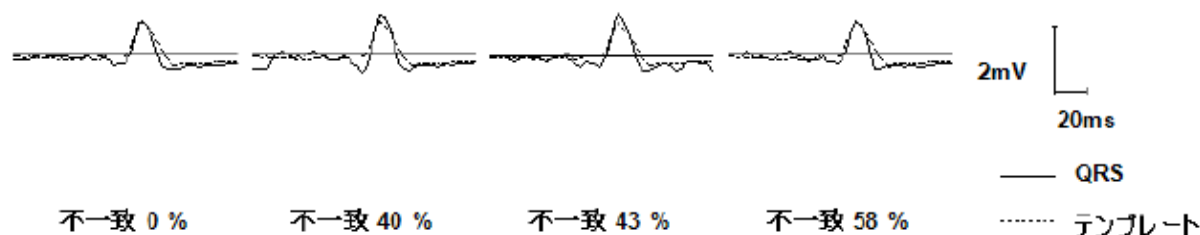
図 5 : SVT の VT 誤認による不適切作動記録

2016年12月、誤作動あり。EGMはSVT様であり、waveletの不一致にてVTと判断され誤作動となっていた(図5)。一方でreal VTもあり(図6)、waveletテンプレートとはマッチ率が大きく異なり、VTとして適正判断されていたことからmatch thresholdを61%→43%に変更した。

不一致 49 %      不一致 28 %      不一致 49 %      不一致 40 %

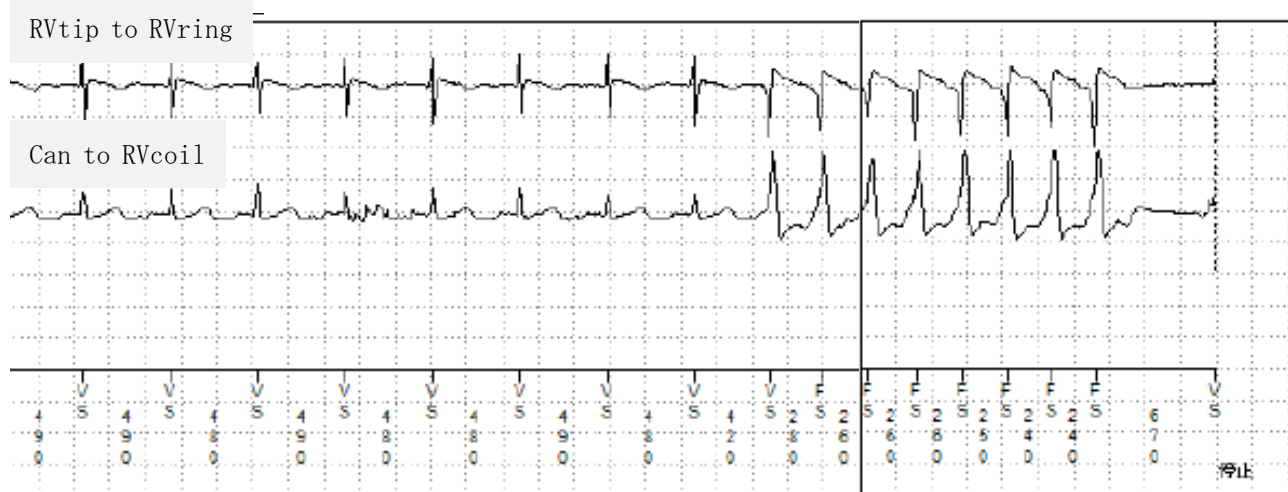
図7: real VTと思われるCL、波形の異なる非持続頻拍記録①

2017年1月、前月に認められたVTに対してRFCA施行。これまで認められているVTは200bpmを超えており、また、rapid AFによる誤作動を抑制できていなかったことから頻拍検出をVFゾーンのみとし、検出レートは200bpmとした。しかし、その後もVFゾーンの非持続頻拍記録にて、CLや波形が異なるVTがみられた。

(図7、8、9)。その他、モニターゾーンの頻拍記録では、wavelet波形にノイズが乗ることによりSVTがVT誤認となった記録もみられた(図10)。

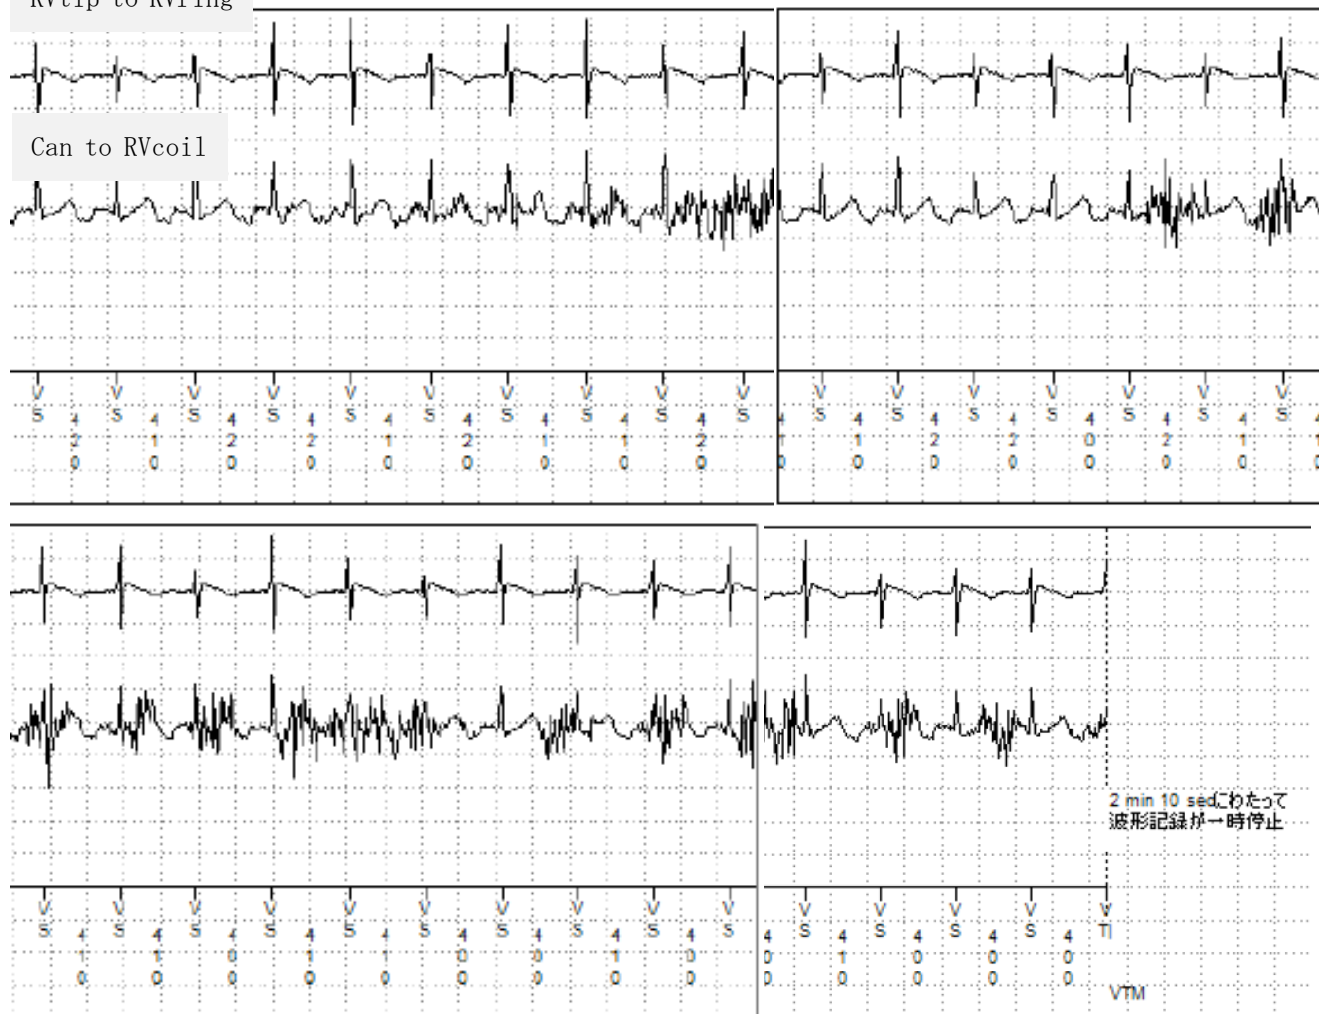
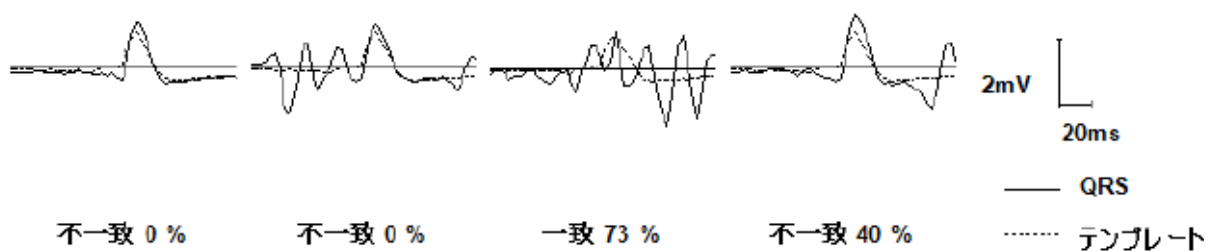
図10：wavelet 波形にノイズが乗ることにより SVT が VT と誤認された頻拍記録

一致 67 %

不一致 0 %

不一致 34 %

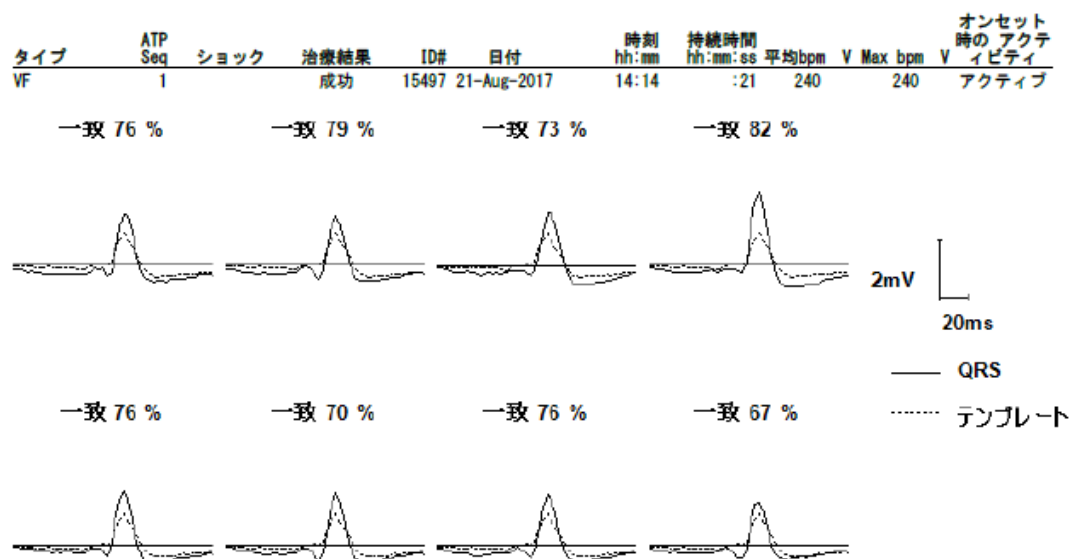
図 11：SVT と VT 鑑別に迷った作動記録

2017年10月、VFゾーンの検出にて作動あり。基本調律はrapid AFであったが途中からCLの短いregular tachyに変化しVF検出となっていた。waveletはテンプレートに一致していたがSVTなのかVTなのか判別し
