AF、ATによる不適切作動から波形識別機能（Wavelet）の誘導を再考した一例

大阪府立急性期・総合医療センター 医療技術部 臨床工学室

[Device]本体：Evera MRI XT DR（Medtronic）

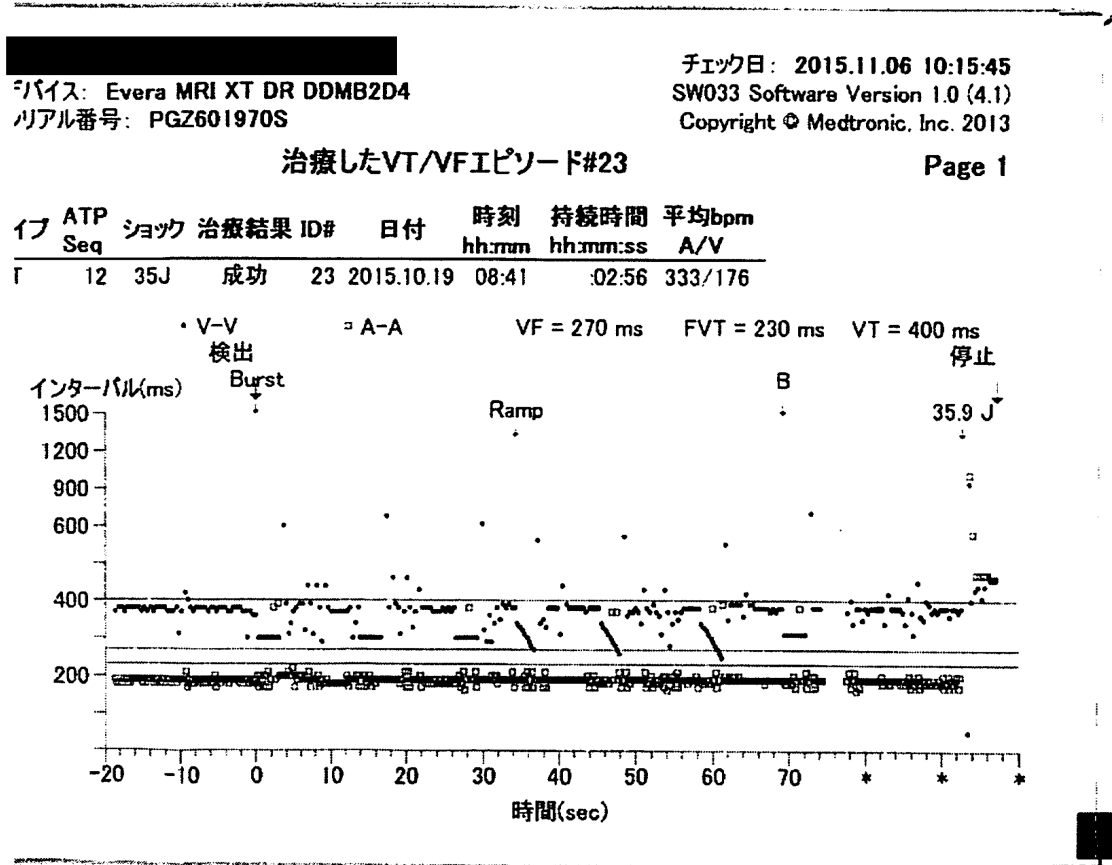
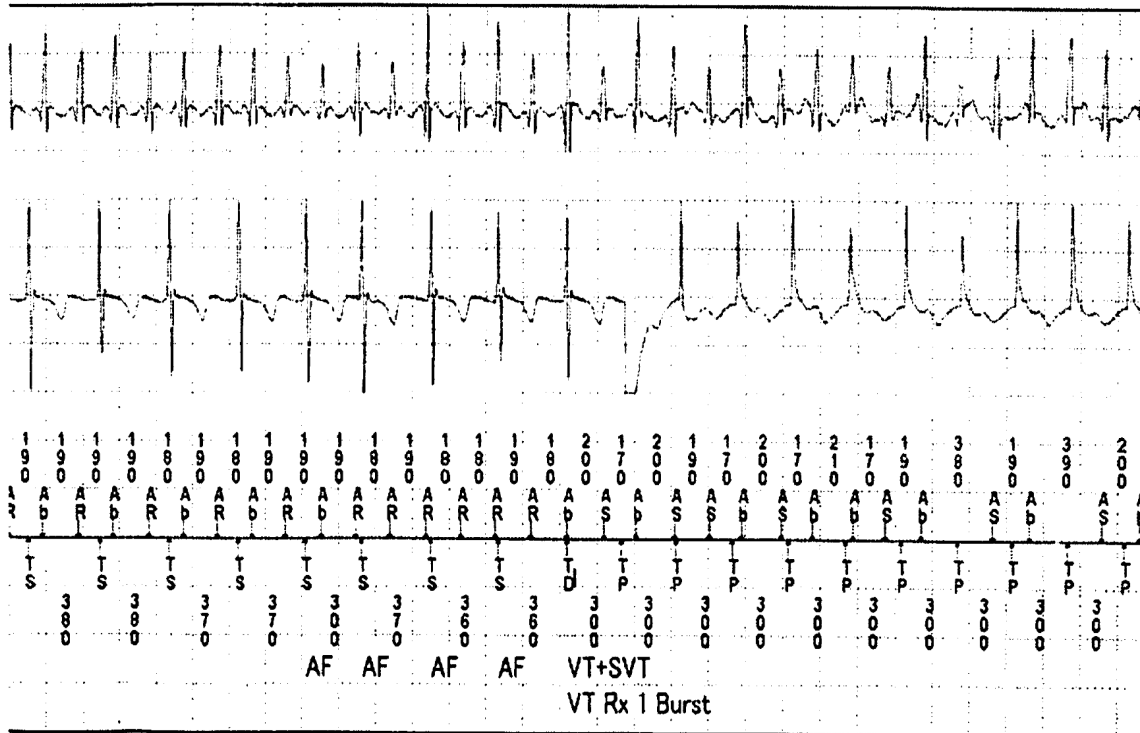
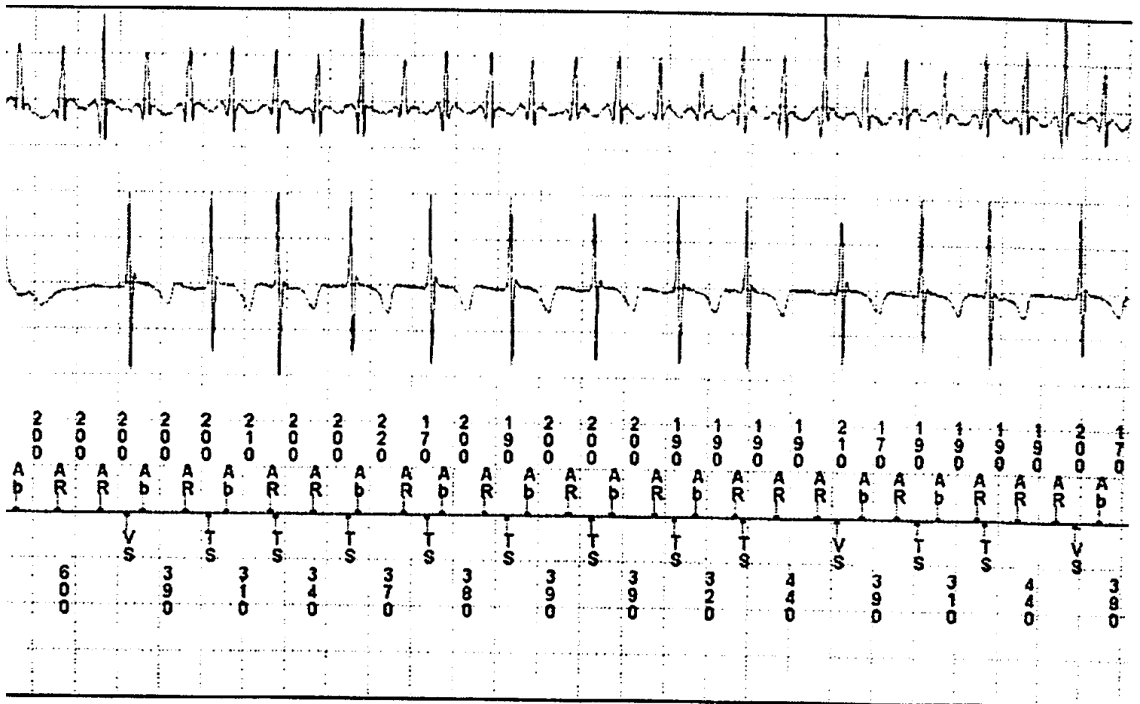
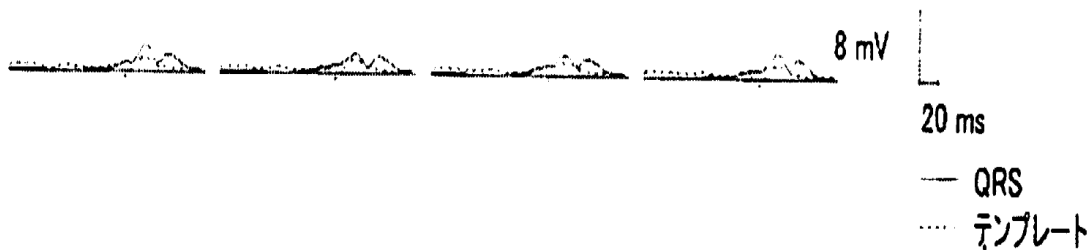
[図2: AF 不適切作動]

退院後、shock 作動あり。心内 EGM 上 AF であり Wavelet もマッチ率の低下により不適切作動していた。図2参照。

8.	不一致	0%
7.	不一致	0%
6.	不一致	0%
5.	不一致	0%
4.	不一致	0%
3.	不一致	37%
2.	不一致	22%
1.	不一致	13%
0.	検出

心内波形上、Rapid AF (Regular A tachy rapid) も初期段階 AF 検出→VT 検出になっている。

また Wavelet も VT と誤診しており ATP 誤作動が最後まで続き第5治療である CV35J の誤作動となり、AF が停止した。

しかしこの時患者は自転車に乗っており意識も Clear で突然除細動がおちたと証言されたことから Wavelet で SVT と診断できれば不適切作動は回避できると考え、再度洞調律下で Wavelet を取得し、最終的に Wavelet の誘導は RV Coil-Can (図3) →RV tip-Can (図4) に変更し以降しばらくは不適切作動がなかった。

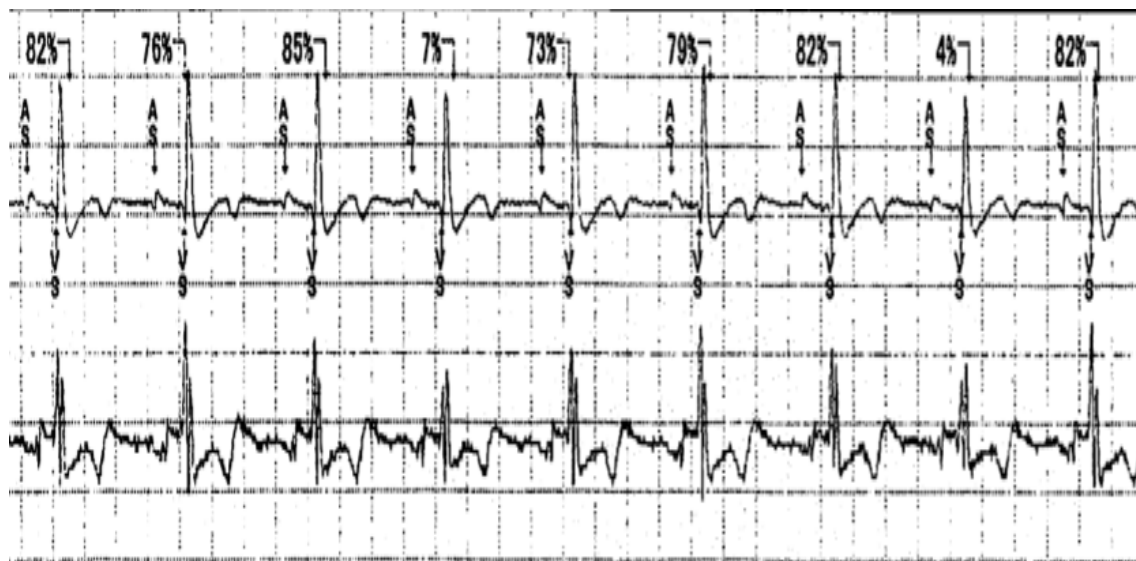
[図3 RV Coil-Can]

再度洞調律下で Wavelet を取得すると RV Coil-Can では波形が二峰性かつピークが心拍によって変動していた。図3参照。

マッチ率も4%から85%とばらつき、使用困難であったため誘導をRV tip-Can (図4)に変更したところ、単相性波形でマッチ率も80-90%と良好な値を示した。

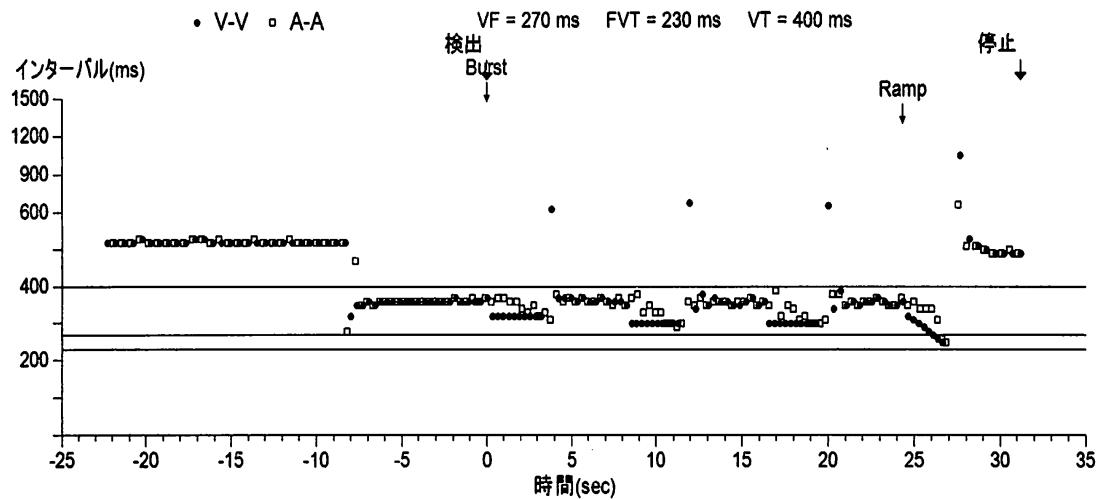
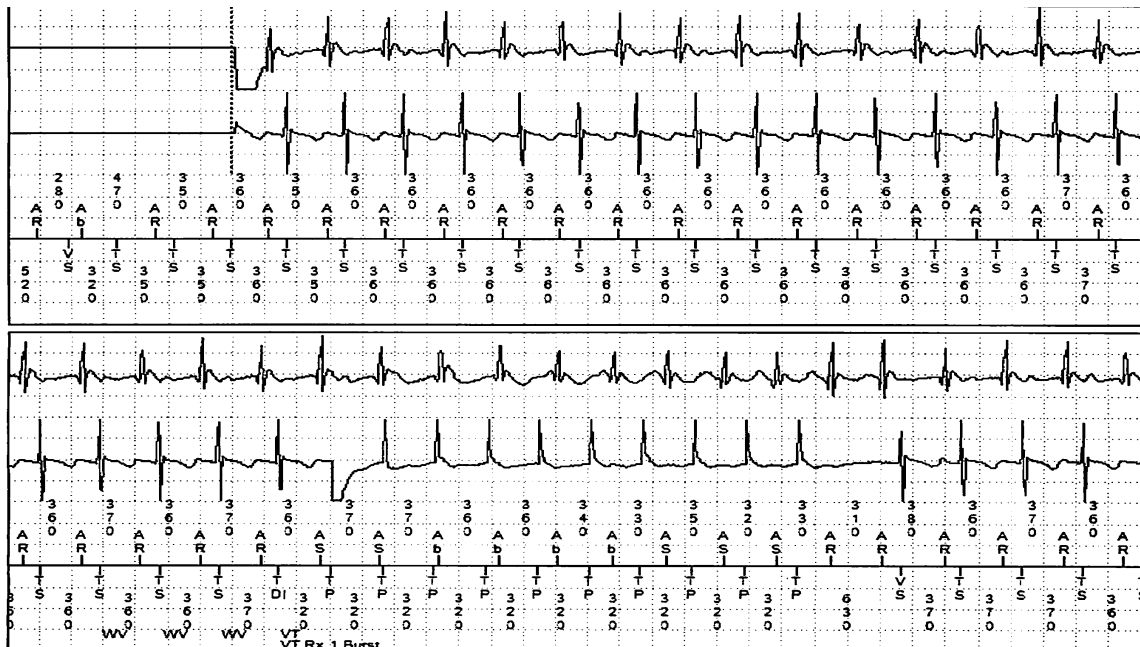
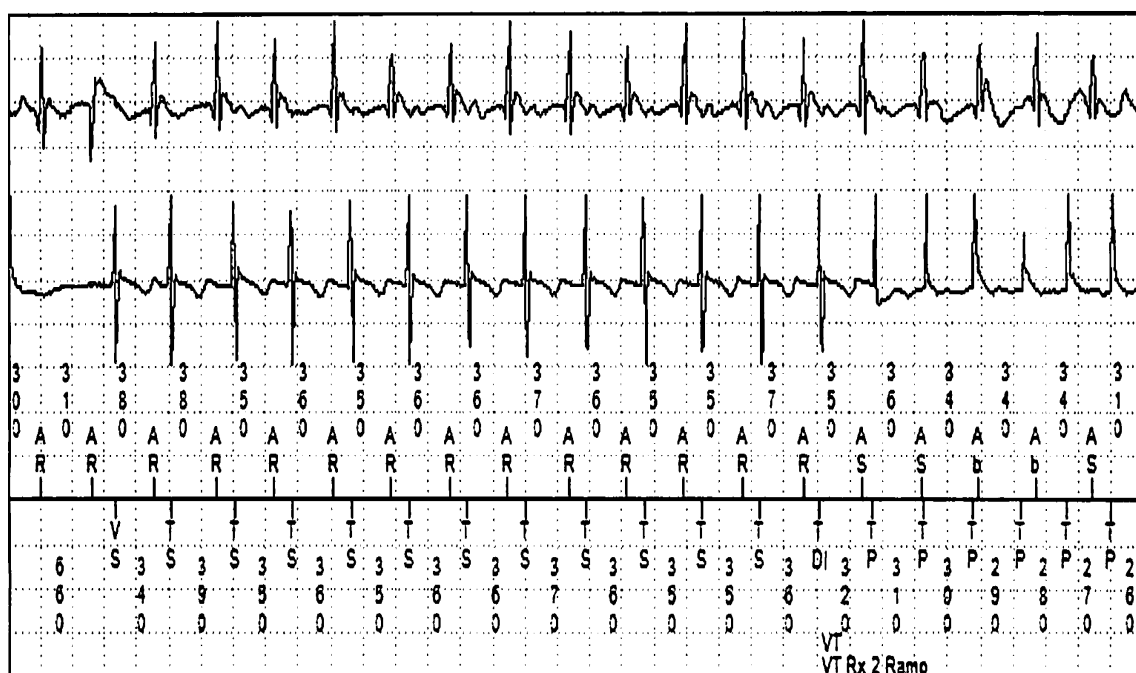
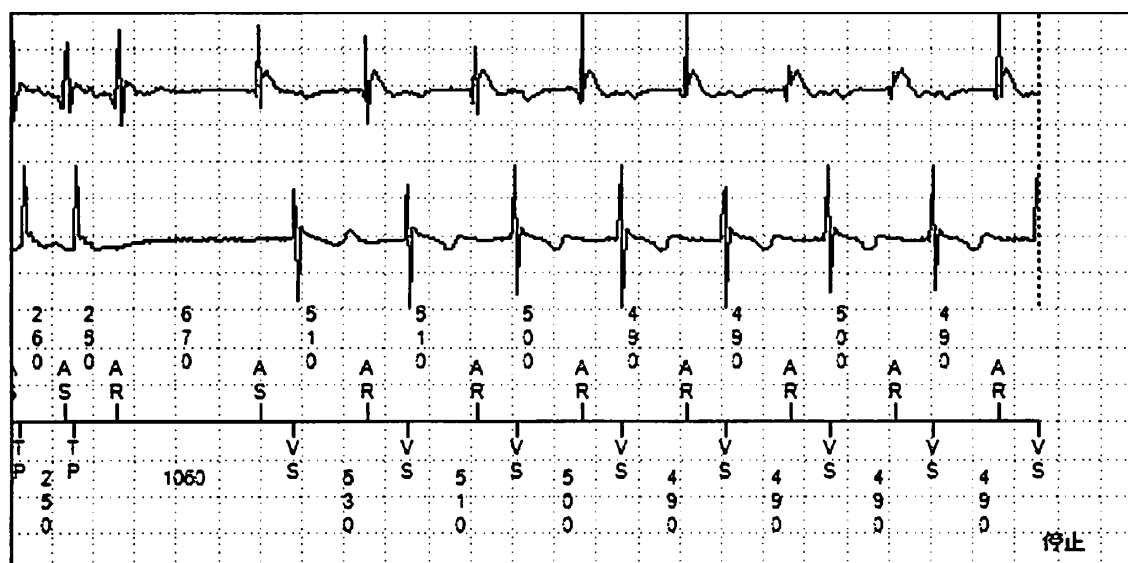
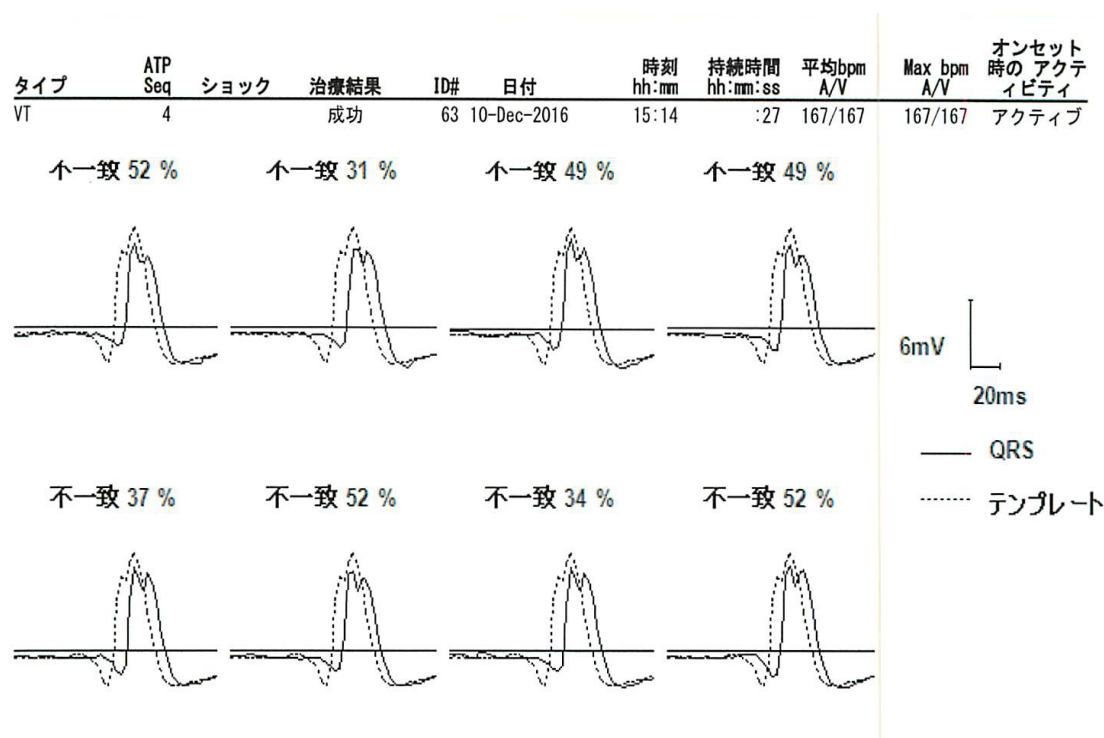
[図5 ATのATP不適切作動]

その後AFに対しCryoAblation施行して経過良好であったが、2016年12月に再度ATPによる不適切作動(図5)を認めた。心内EGMはATでありWaveletもマッチ率40-50%程度まで低下していた

:  
 -8. 不一致 52 %  
 -7. 不一致 31 %  
 -6. 不一致 49 %  
 -5. 不一致 49 %  
 -4. 不一致 37 %  
 -3. 不一致 52 %  
 -2. 不一致 34 %  
 -1. 不一致 52 %  
 0. 検出

遠隔モニタリングにて AT の ATP 不適切作動を認めた。

心内 EGM 上は On Set や VAAV Sequence からも AT と推測される。

Wavelet の誘導は RV tip-Can で AT 中は二峰性の Peak パターンを示し Match 率低下により VT と診断されていた。

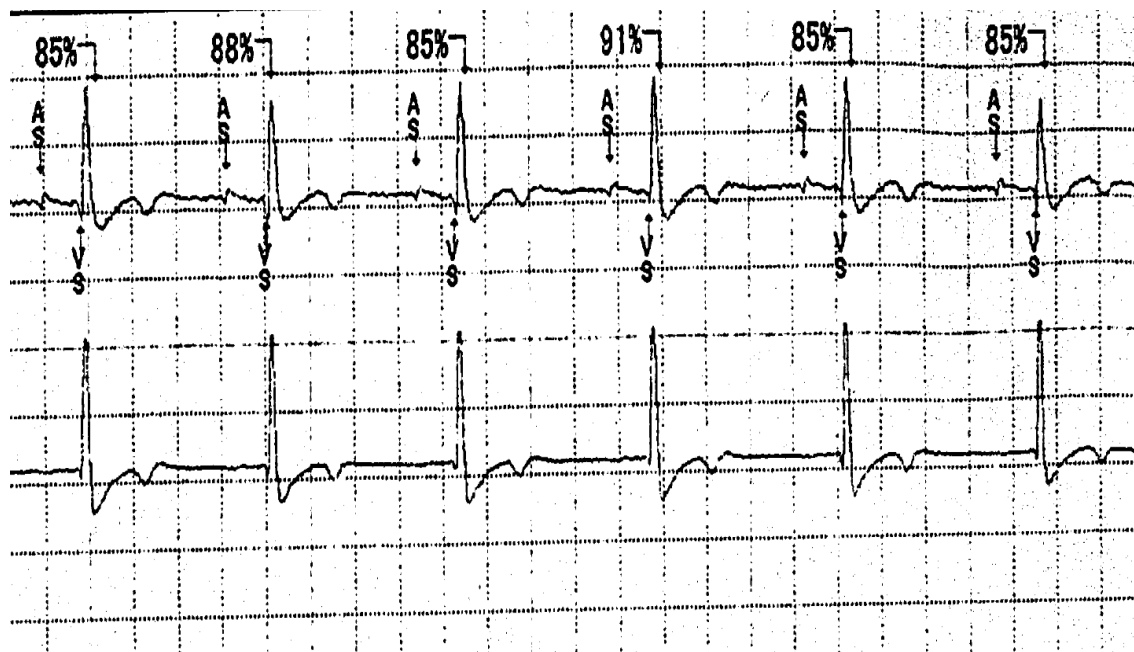
[図6 最終 Wavelet 誘導 RV tip-RV Coil]

Wavelet 誘導を RV tip-RV Coil (図 6) に変更し、波形を観察すると単相性で Match 率も良好であった。AT 中の変行伝導による波形の変化も考えられたため心房 Pacing120ppm 程度で変行伝導を確認したが Wavelet 波形は変化なかったため、最終的に同誘導に変更した。それ以降、AT,AF による不適切作動は認めていない。
