# ①「Farfield Sensing に対する最適な設定変更の検討」

# ワークショップ1「設定変更考察」

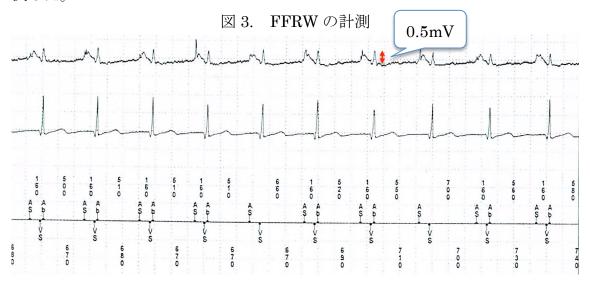
この時のチェックでは心房波高値が自動測定により 0.5 mV であった。それ以前の測定履歴は 1.0 mV 以上あり臥位、座位にて手動測定を何度か行うと  $2.0 \sim 3.0 \text{mV}$  あったため自動測定値が極端に低かったのは PAF の時の細動波を感知したのではないかと解釈した。FFRW と思われる形の波高値を計測すると約 0.5 mV であったため(図 3)、心房感度を 0.3 mV から 0.6 mV へ設定変更して解決した。

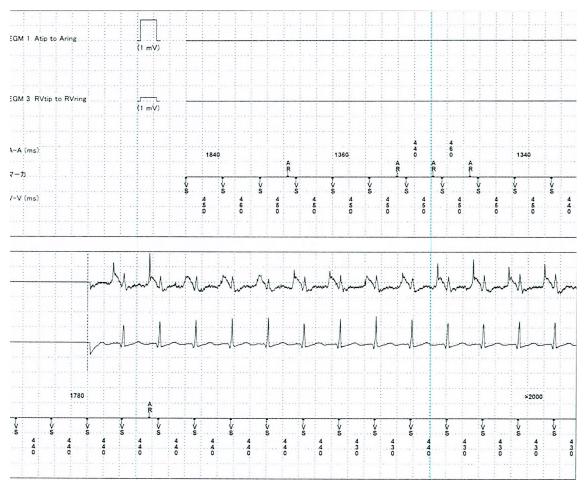
図 5. 心房波の Under Sense

しかし後日 ICD チェックを行うと、FFRW は確認されなかったが心房感度を鈍くしたため心房波を Under Sense してしまい上室性頻拍(SVT)を VT として認識してしまった(図 4、5)。

これでは不適切作動を起こしかねないため、この時の心房波高自動測定値が 0.6 mV であったため感度を 0.45 mV ~変更した。更にチェック中、FFRW を Sensing していたためその対策として PVAB 方式を Partial+から Absolute (30 ms) ~変更した。チェック中の心内電位の波形は残っていなかったため提示できず。

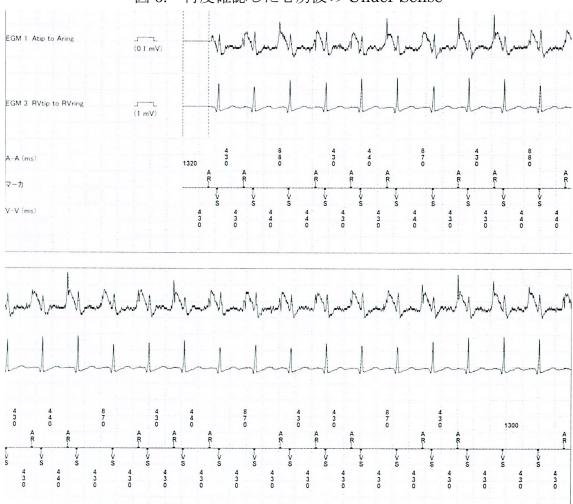
図 6. 再度確認した心房波の Under Sense

後日のチェックで再度、心房波の Under Sense を確認した(図 6)。同時に心房側での FFRW sensing も確認したが波形が残っていなかったため提示できず。

最終的には心房感度を 0.3mV、PVAB 式を Absolute(50ms)に変更することで Under Sense 及び FFRW は両方共に消滅し解決した。
