様々なトラブルが発生し設定変更を行ったⅡ度房室ブロックの一症例

金沢赤十字病院 医療技術部臨床工学技術課

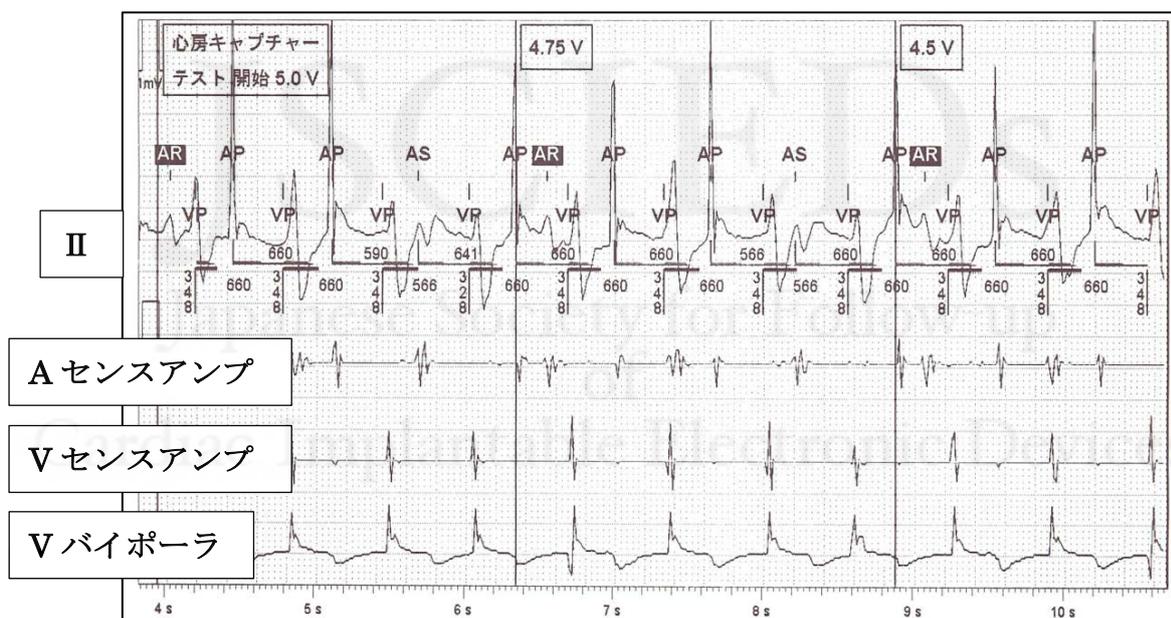
2017年10月、心房のペーシング不全が見られ、モードをVDDに変更(図3、4)。

図 3. 心房ペーシング不全波形

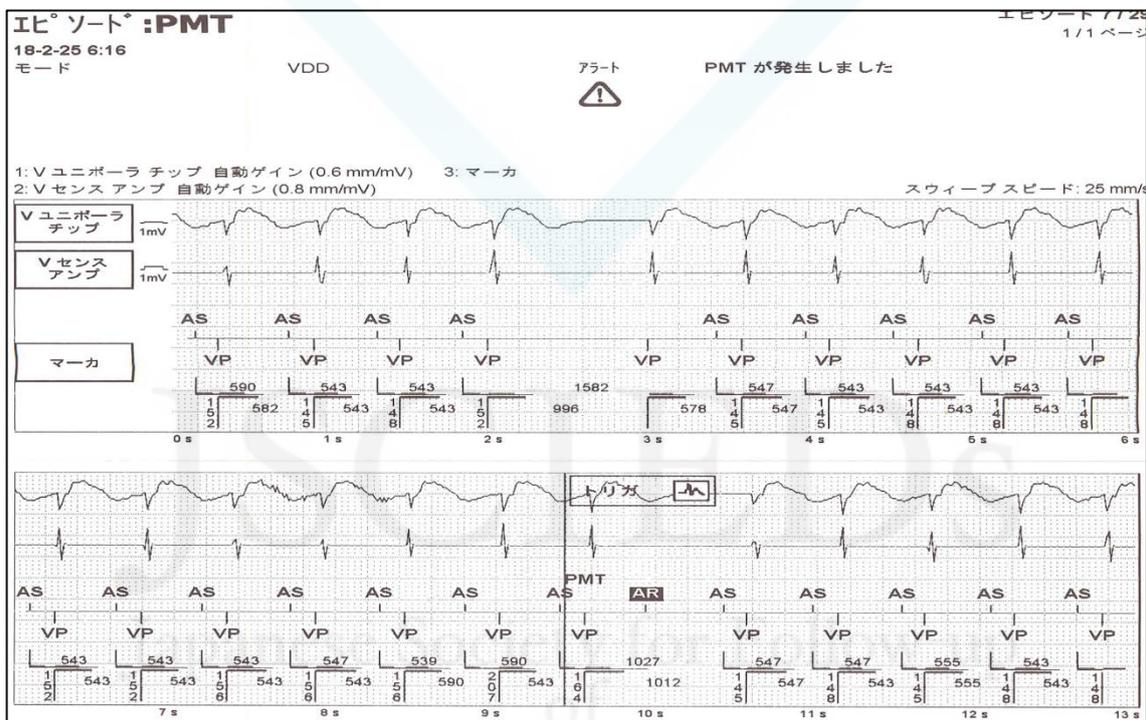
2018年6月、外来にてPMTアラート波形(図6、7)を確認したが、心内波形表示がV側のみとなっており、心房電位の確認ができなかった。

図6.PMTアラート波形①

1ヶ月後の2018年7月に対面でチェックした際にPMT検出はなかったが、それ以前のPMTエピソードについて原因を考察した。その結果、PMT検出レートが110bpmとなっていた為、洞レートが110bpm前後となった場合に、結果として一貫したV-A intervalとなりPMT誤認となったと考えられた。

これらのことから、A側の心内波形も記録できるように設定し、PMT対策としてPVC ResponseをONとし、心房感度を下げた(図10)。

以上のことから、MTRが頭打ちとなっていると考え、MTRを130bpmに変更し、心房感度を0.1mVに上げた(図11、12)。

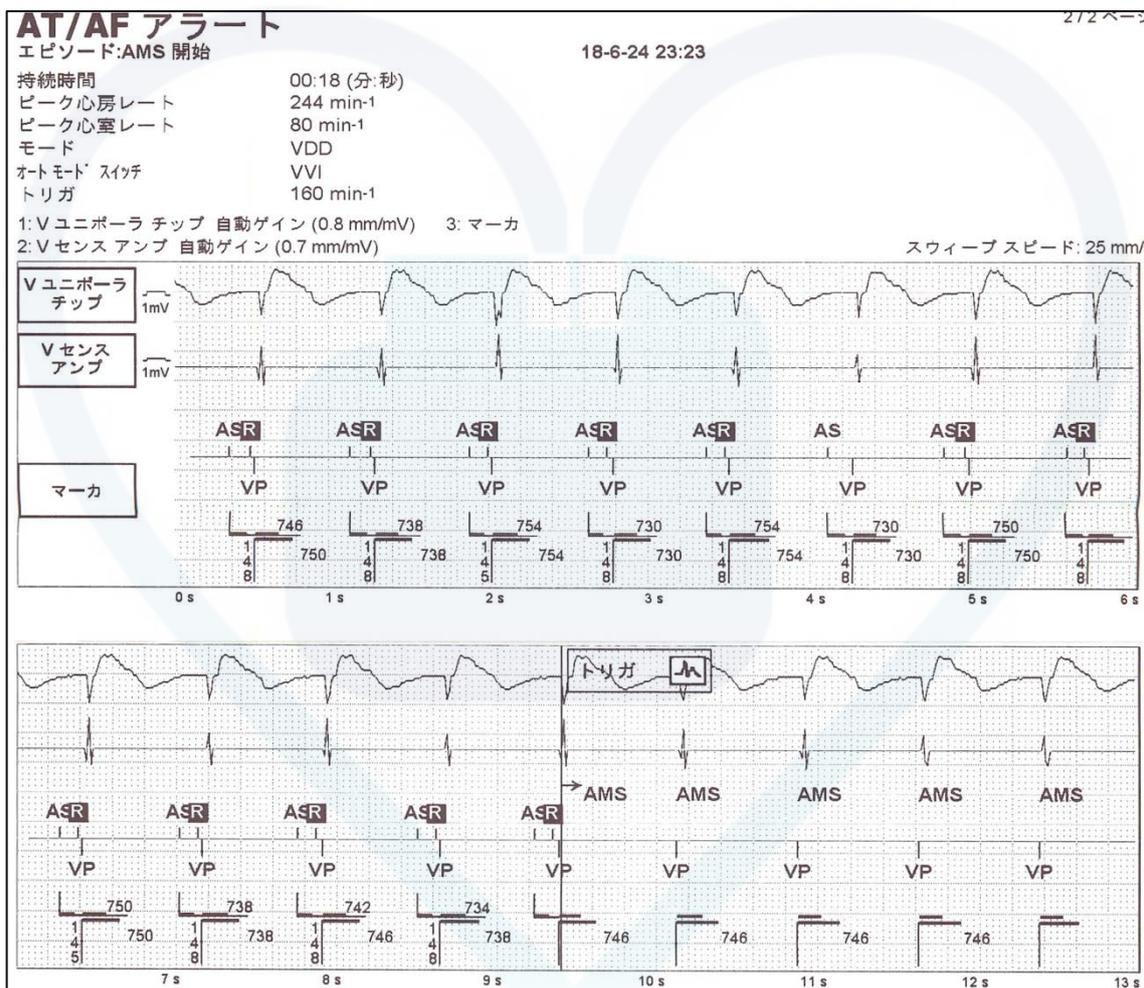
図 9.AT/AF 誤認の波形①

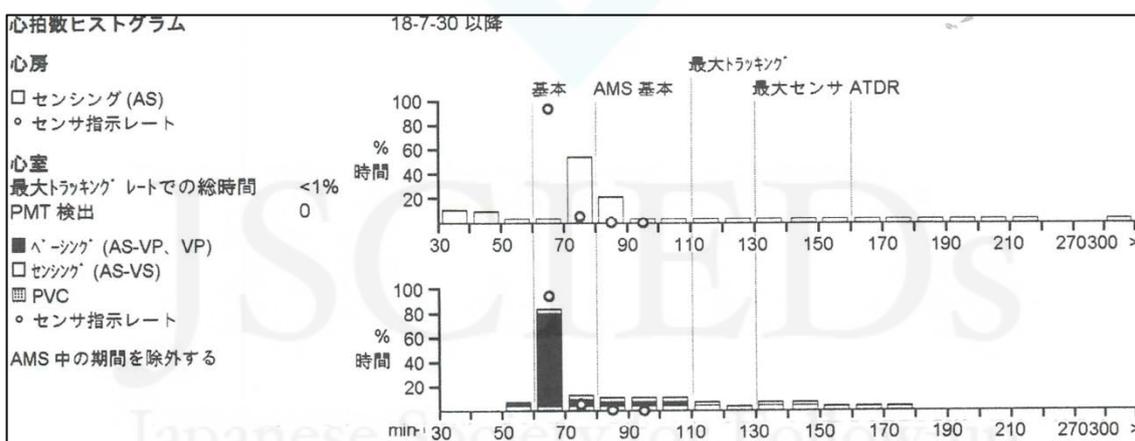
図 12. レートヒストグラム

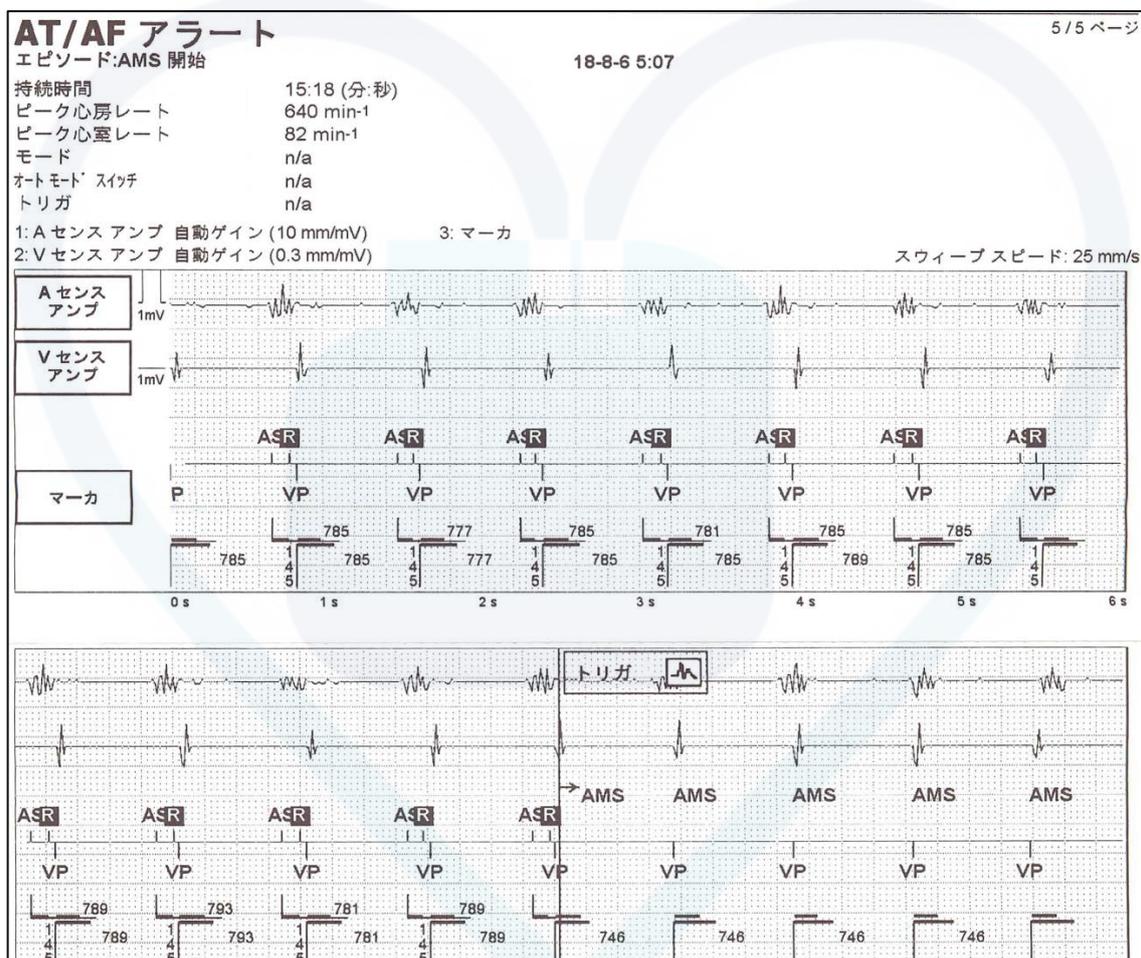
心房ダブルカウント疑いについて、AMSエピソードの心房波形の状況を確認すると、心房収縮時間延長によりARがカウントされた為AMSを起こしていると考えられた(図14)。対策として、心房の初期センシング(AS)から不応期内センシング(AR)までの時間が約120~130ms程度であった為、心房センシング不応期を93→157msに設定変更した(図15)。

図 14. AT/AF 誤認波形②

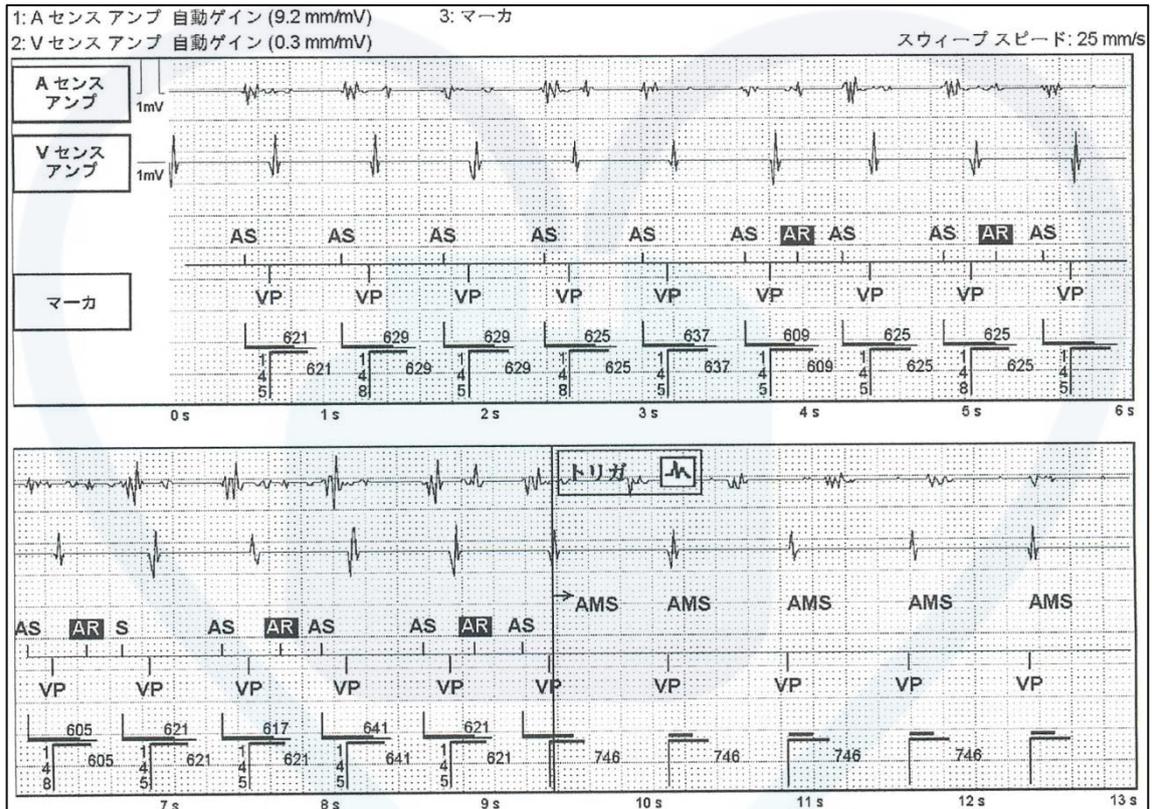
現在は、PMT 発生は無くなったが、AMS 誤作動 (図 16) や心房ノイズリバネーション (図 17) といったアラートが出ている為、どのような対策をすべきか。

図 16.対策後の AMS 波形

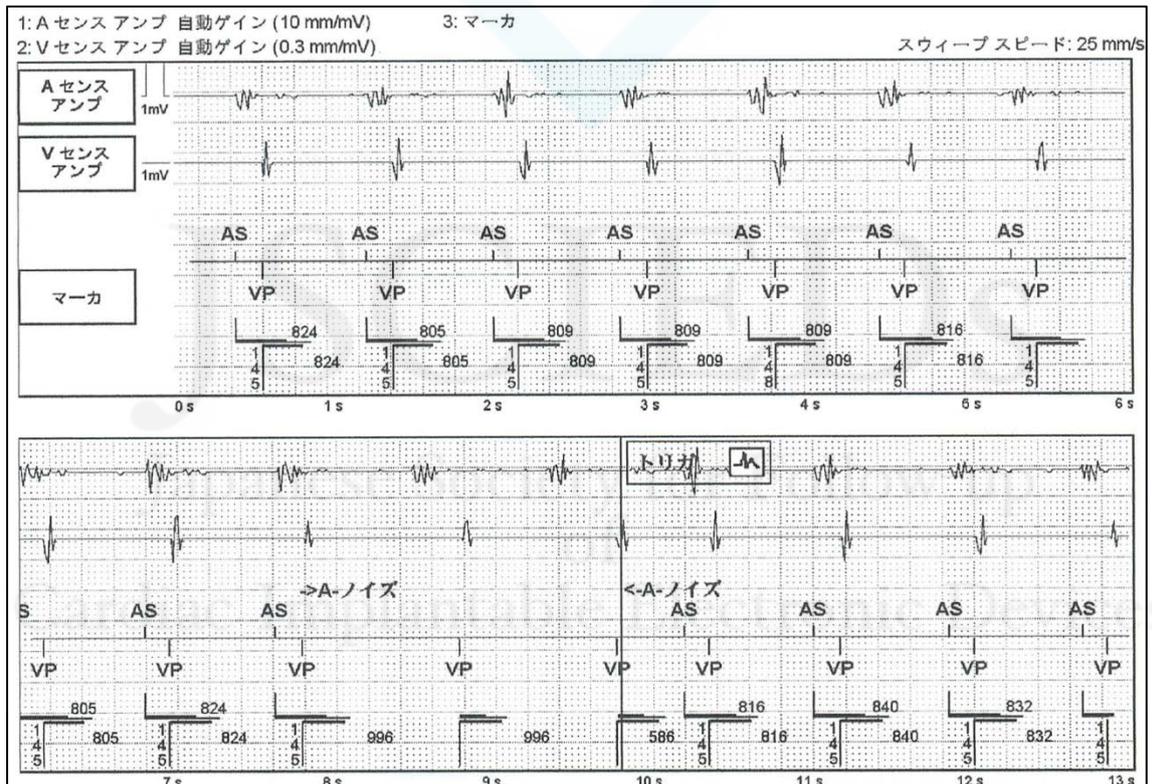
図 17.心房ノイズリバージョン波形
