# 深読み長読みセッション PM症例検討①

## HR40bpm台の徐脈となったSafe-Rの症例 倉敷中央病院 臨床工学部 朝原 康介

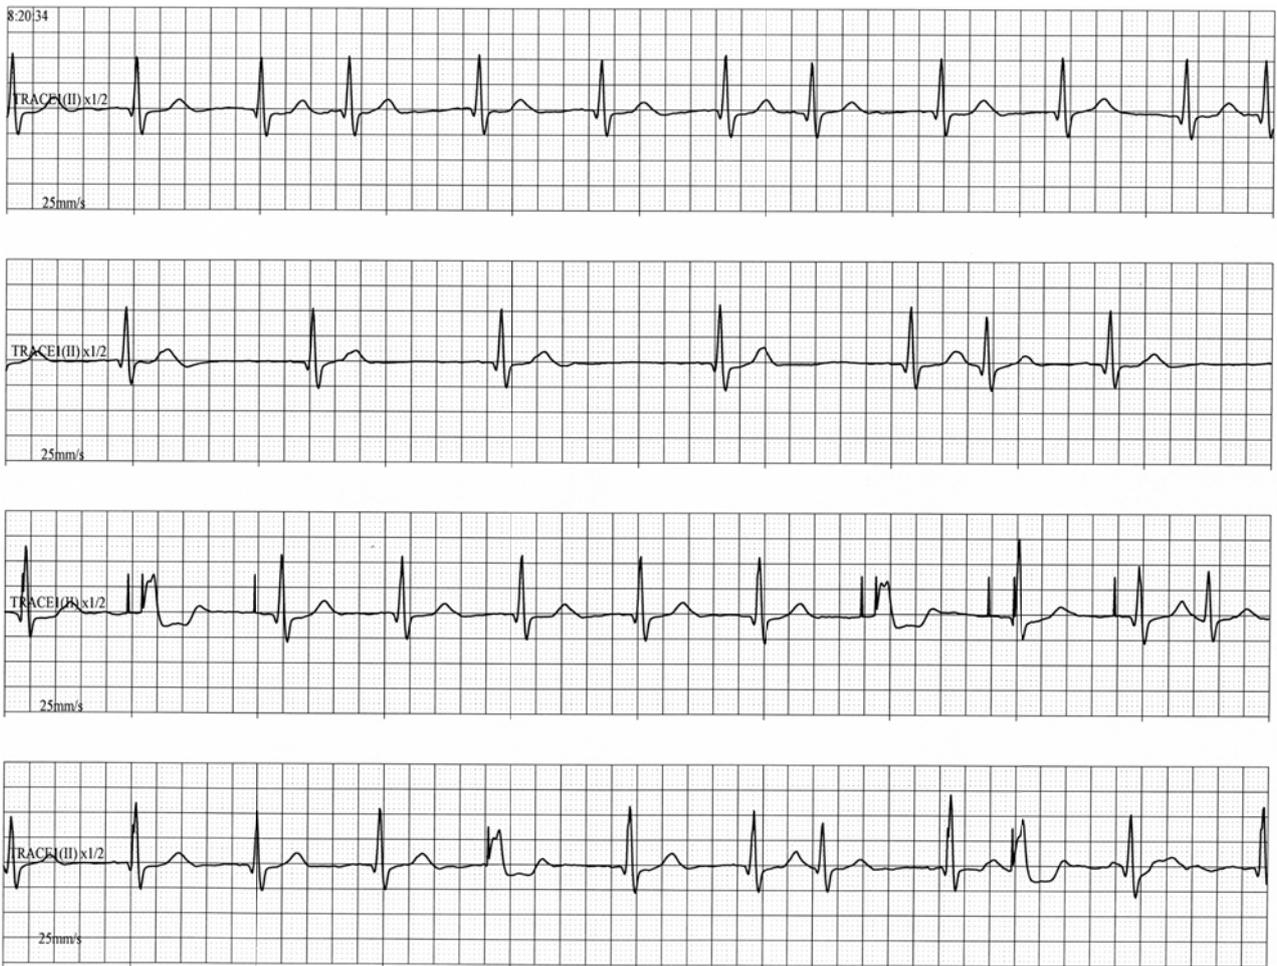
(図1 入院時心電図)

- ① 適応疾患  
2012年4月に他院にて洞不全症候群でデュアルチャンバ型ペースメーカーを植え込まれた、88歳男性。
  - ② 心拍や心機能に関する情報  
2014年2月に心不全にて当院入院。  
モニター心電図にて一過性にHR40bpm台の徐脈になる(図1)との連絡。  
ペースメーカチェックにてA Burst Eventにて以下の心内心電図を認めた。(図2a, 2b)
  - ③ デバイス本体の情報  
PM本体: Sorin社製 Reply DR  
Aリード: 日本ライフライン社製 J-Line Screwvine 52SEP  
Vリード: 日本ライフライン社製 J-Line Screwvine 58SEP
  - ④ パラメーター設定状況  
Mode: AAI<->DDD(Safe-R)、Lower rate: 60bpm、Upper rate: 130bpm、  
Paced AV delay: 200ms、Sensed AV delay: 170ms。  
Safe-R詳細設定 AVD I: switch: Exercise、Long PR: 350ms (Max, Minともに)、Max Pause 2S。
- 徐脈となった原因と対処を議論したい。
