## ③「SVTの波形識別機能の不一致により設定に苦慮した

## シングルリード・シングルコイル ICD の1例」

滋賀県立総合病院 臨床工学部

## 第18回 JSCIEDs

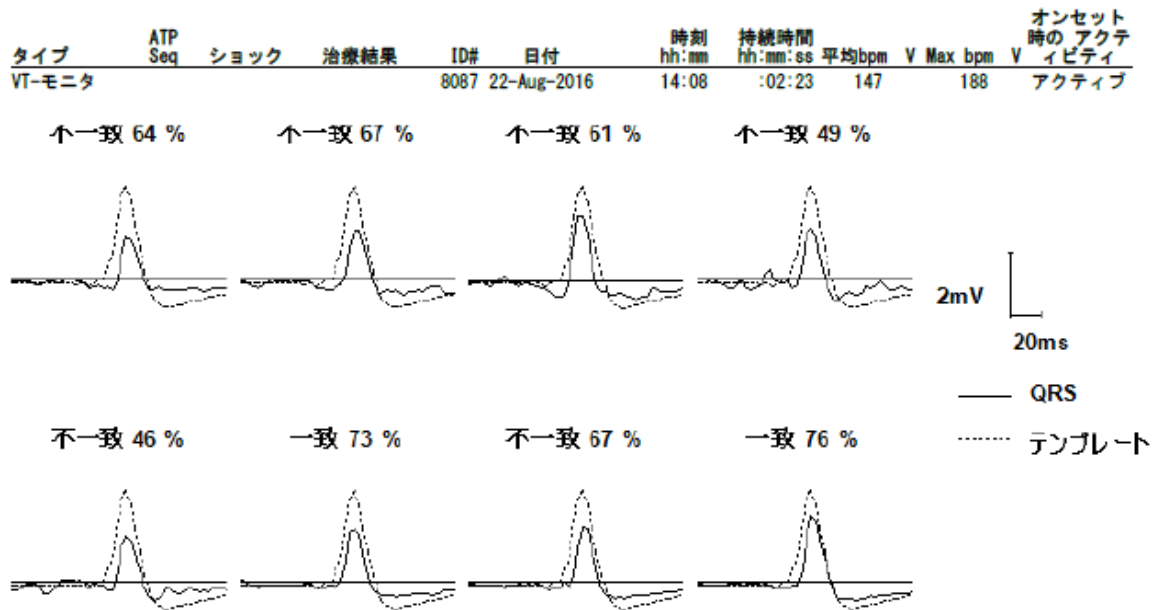
図 5 : SVT の VT 誤認による不適切作動記録

2016年12月、誤作動あり。EGMはSVT様であり、waveletの不一致にてVTと判断され誤作動となっていた(図5)。一方でreal VTもあり(図6)、waveletテンプレートとはマッチ率が大きく異なり、VTとして適正判断されていたことからmatch thresholdを61%→43%に変更した。
