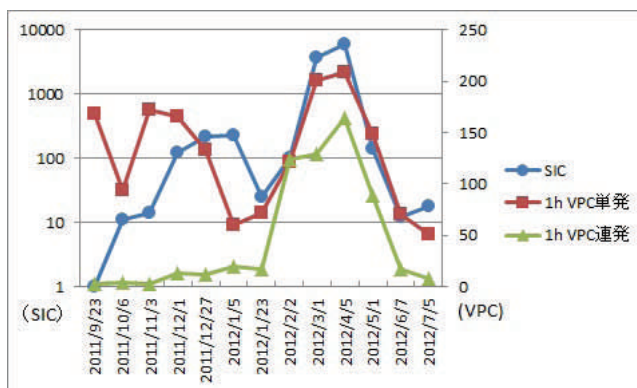
sense及びVPCによる短い心室インターバルがイベントでとらえられ、VPCの1時間における連発数及び単発数も増加していた。4月の外来ではSICが6185まで上昇していた。この期間中特にRVリードインピーダンスは(368-448Ω)著明な変化はなく、リード損傷を疑う所見はなかった。2012年5月の外来ではSICが7と急激な低下を見せた。その後のケアリンクでもSICは低下し、1時間のVPCの連発数及び単発数も減少していた。【考察・結論】 SIC上昇によりリード異常やVPCのダブルカウントも考えられたが、T波over sense及びVPCによる短い心室インターバルを経過中にとらえることができた。今回、VPC数が上昇することでSICも著名に上昇し、減少することでSICも減少したことからT波over sense及びVPCの関係が今回のSIC上昇により関連していたと考えられる。

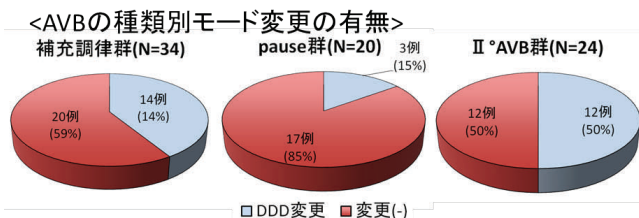
【結果】Vp率は変更(-)群がDDD変更群より有意に低かった(31.8±35.9%vs. 90.5±22.6% : p<0.01)。PQ時間はDDD変更群が変更(-)群より有意に延長していた(235.4±58.8ms vs. 188.8±45.4ms : p<0.01)。AVB種類別でのモード変更の有無の患者数の比較は下図に示す。【考察】AVB患者においてもAAI<>DDDモードにより有意にVp率を低減できる症例を認めた。変更(-)群はPQ時間延長が軽度であり、AAVBの症例に多い傾向にあった。今後はPQ時間、AVBの種類にもより注意しAAI<>DDDモードの導入をしていく必要があると考えられた。
